Nel presente numero dell'SRT Magazine descriviamo il lavoro della divisione Motore e Trasmissione, impegnata nella revisione del propulsore.

SMONTAGGIO E LAVORAZIONI SUL MOTORE

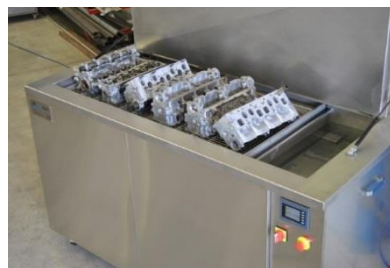
Fig. 1 Macchina ad ultrasuoni impiegata nel lavaggio del motore

Sono stati revisionati, ripuliti e rettificati i condotti di aspirazione e scarico della testata e le sedi delle valvole. Successivamente è stato effettuato un lavaggio ad ultrasuoni di testata ed altri componenti, che ci ha permesso di ripulire i condotti di lubrificazione anche dalle più piccole impurità.

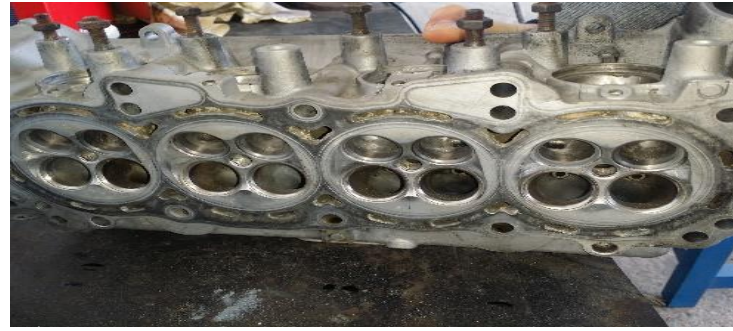
Fig. 3 Risultato finale del lavaggio e delle lavorazioni
